Opinia numer: RTM-258/19

Zadanie: Ocena stanu technicznego i określenie wartości rynkowej pojazdu

Marka: MAN	Model pojazdu: 12.240 TGL E3 12.0t	
Wersja: 12.240 BB	Nr rejestracyjny: FG46261	Rok prod.: 2006
Rodzaj pojazdu: Samochód ciężarowy		VIN: WMAN14ZZ76Y173605

DOKUMENTACJA FOTOGRAFICZNA

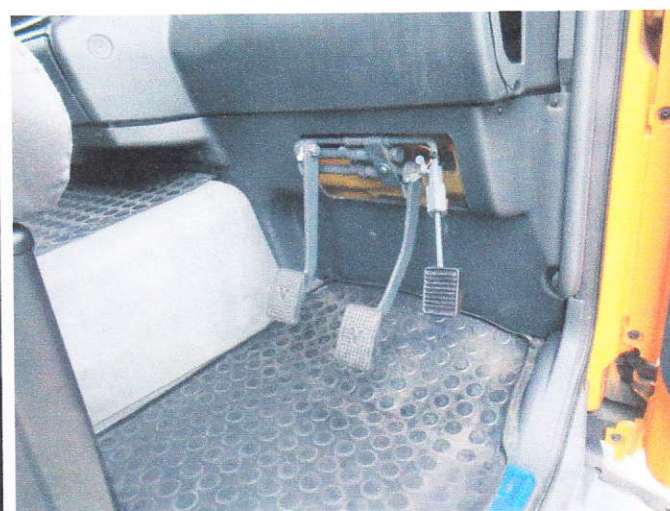
Samochód ciężarowy skrzyniowy dwuosiowy z kabiną krótką i niską z trzema miejscami siedzącymi. Wyposażony w elementy wymagane dla pojazdu przeznaczonego do nauki jazdy i egzaminowania w zestaw pedałów umieszczony po stronie pasażera, dodatkowe lusterka

Dodatkowy zestaw pedałów po stronie pasażera

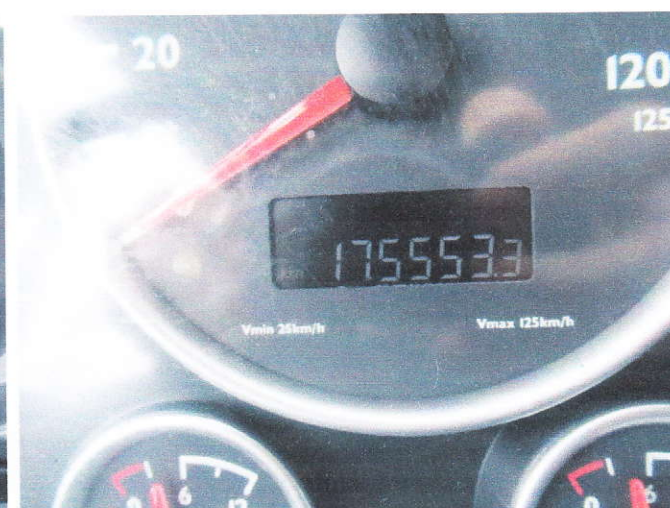
Wskazanie drogomierza

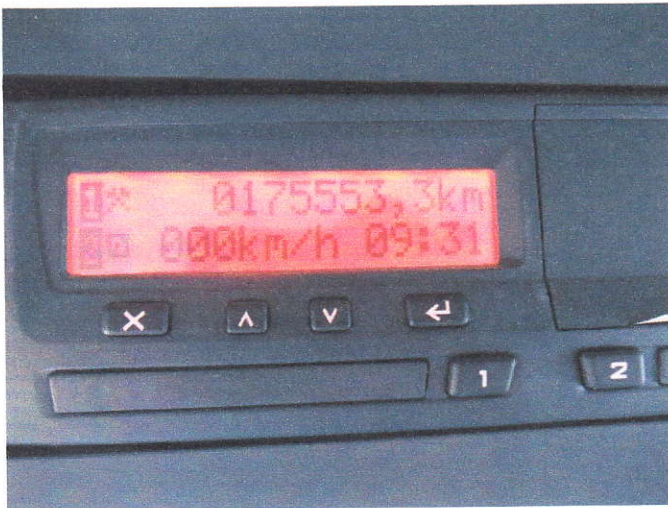
- szyba przednia, odprysk wielkości ok 10 mm w środkowej części,
- obudowa lusterka lewego, pęknięta,
- panel sterowania drzwi lewych, nie działa,
- tachograf cyfrowy marki Stoneridge, wyprodukowany i zamontowany do pojazdu w 2006 r., do chwili obecnej nie został poddany legalizacji (kalibracji),
- półka górna (nad szybą przednią), ślady po zdemontowanym rejestratorze audio - wideo.

Wsказanie tachografu cyfrowego

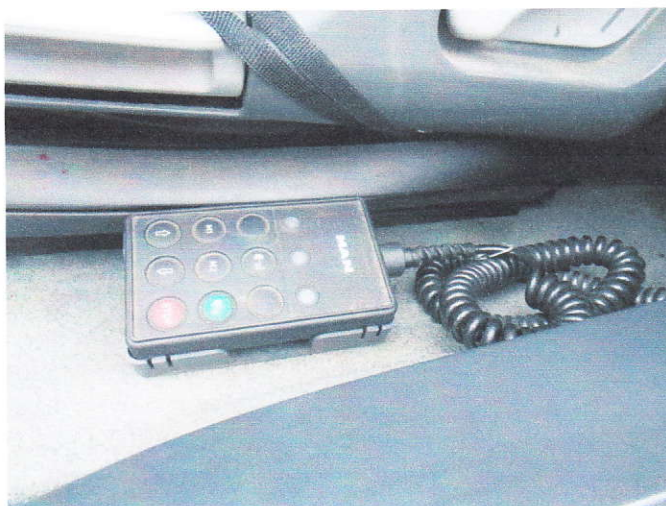
W wyniku badania organoleptycznego w warunkach udostępnienia pojazdu do oględzin (plac manewrowy WORD w Gorzowie Wlkp.), nie stwierdziłem widocznych uszkodzeń zarówno poszczególnych elementów zawieszenia kół, jak i elementów układu kierowniczego. Szczegółowa weryfikacja luzów w połączeniach ruchowych elementów zawieszenia kół i elementów układu kierowniczego w warunkach warsztatowych lub na stacji diagnostycznej. Układ regulacji zawieszenia pneumatycznego osi tylnej sterowany pilotem z kabiny kierowcy działa prawidłowo.

Pilot sterowania wysokością zawieszenia osi tylnej

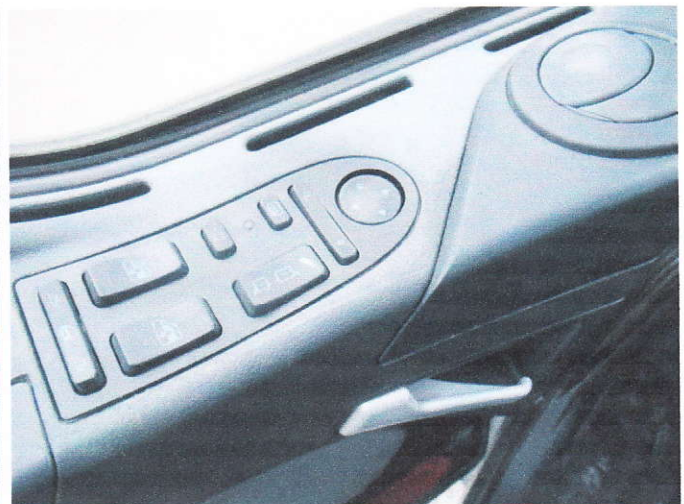
Panel sterowania drzwi lewych

3. panel sterowania lusterkami bocznymi w drzwiach lewych, nie działa - E

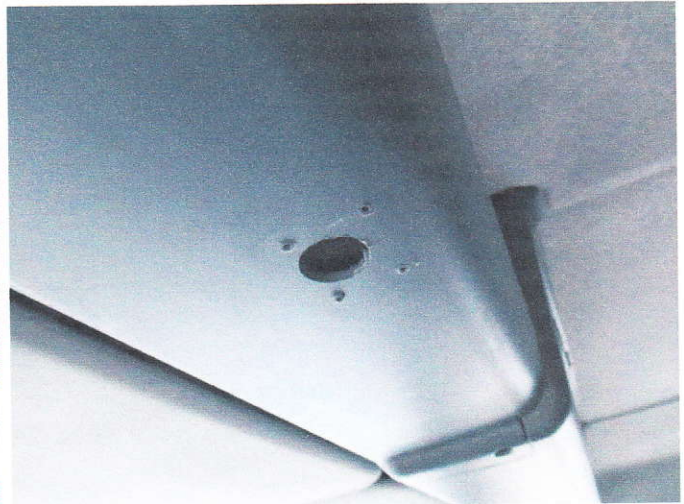
Miejsce po zdemontowanym rejestratorze audio - wideo w półce górnej (nad szybą przednią)

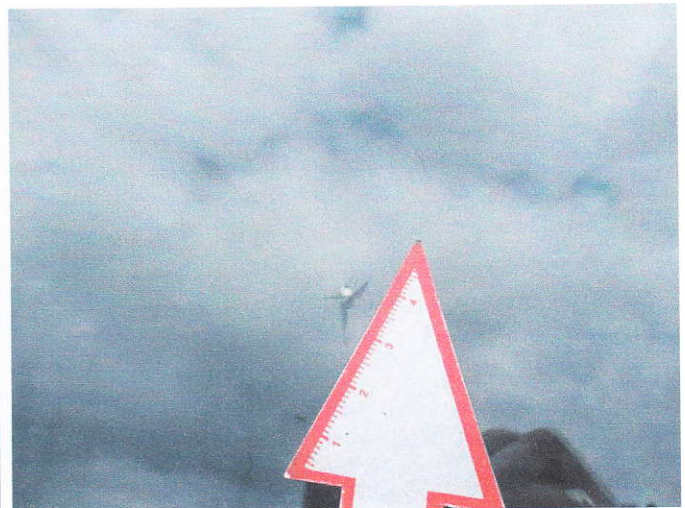
Odprysk na szybie przedniej

1. szyba przednia, odprysk w środkowej części - I

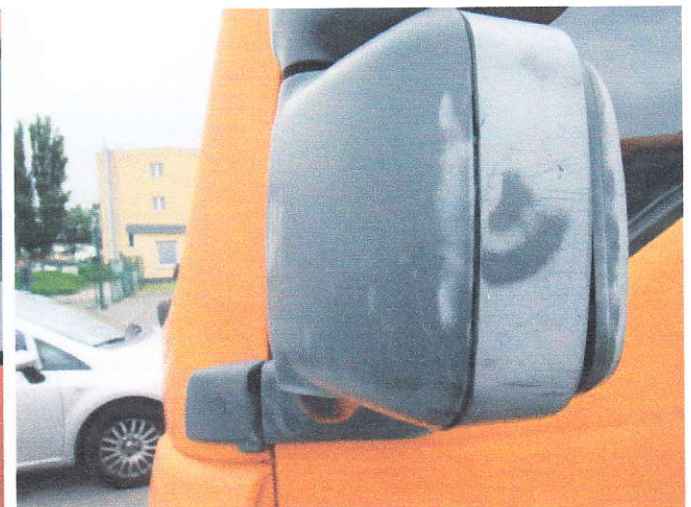
Pęknięta obudowa lusterka lewego

2. obudowa lusterka lewego, pęknięta - E

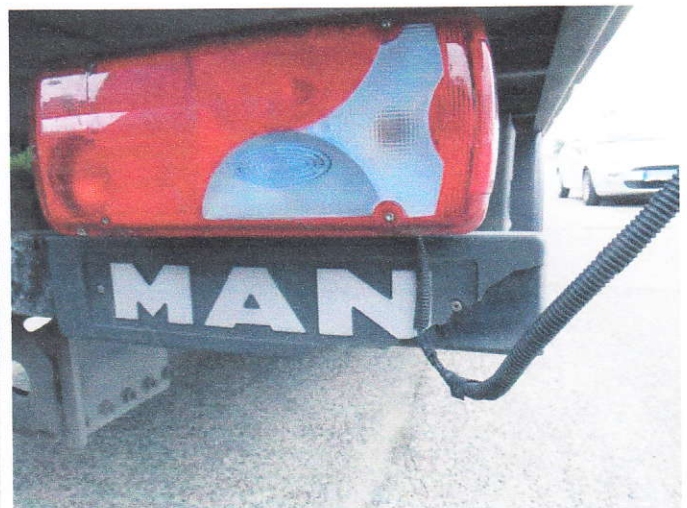
- profil aluminiowy tylnej burty, punktowo wgnieciony i rozerwany w środkowej części,
- prawa osłona zderzaka tylnego, połamana.

Prawa osłona zderzaka tylnego

5. prawa osłona zderzaka tylnego, połamana - E

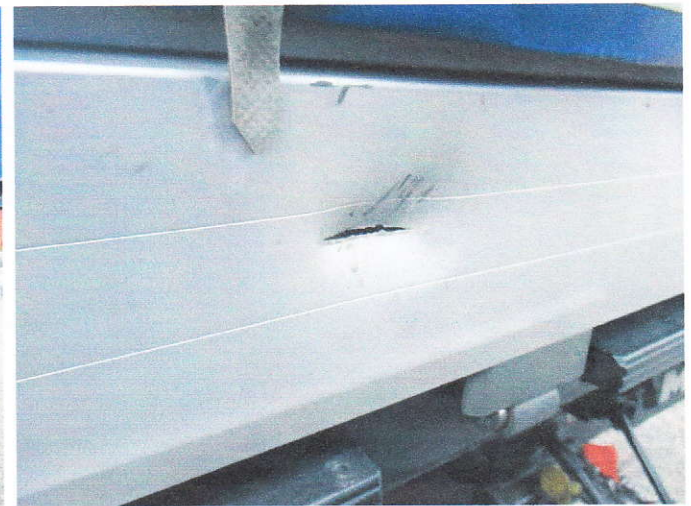
Uszkodzenie profilu aluminiowego tylnej burty skrzyni ładunkowej

4. profil aluminiowy tylnej burty, punktowo wgnieciony i rozerwany w środkowej części - E

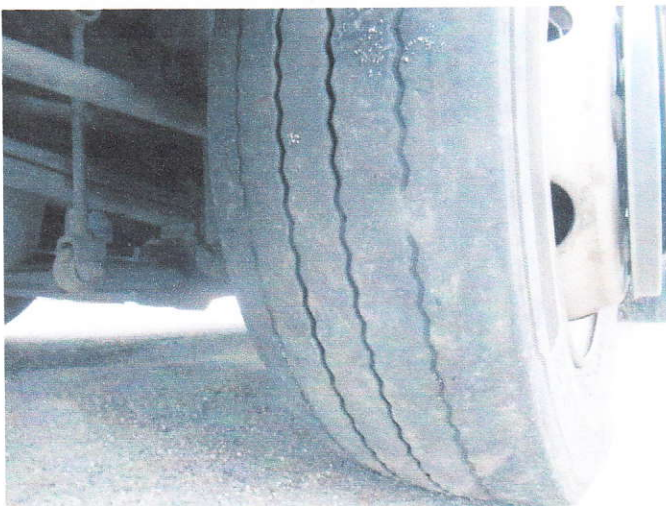
Tarcze kół stalowe. Bieżnik opon kół osi przedniej nadmiernie zużyty w części zewnętrznej, co kwalifikuje je do wymiany. Bieżnik opon kół zewnętrznych osi tylnej nosi ślady zużycia jednak możliwa jest ich dalsza eksploatacja. Ponadprzeciętny stan opon kół wewnętrznych osi tylnej. Układ wydechowy kompletny.

Opona koła przedniego lewego

Opona koła przedniego prawego

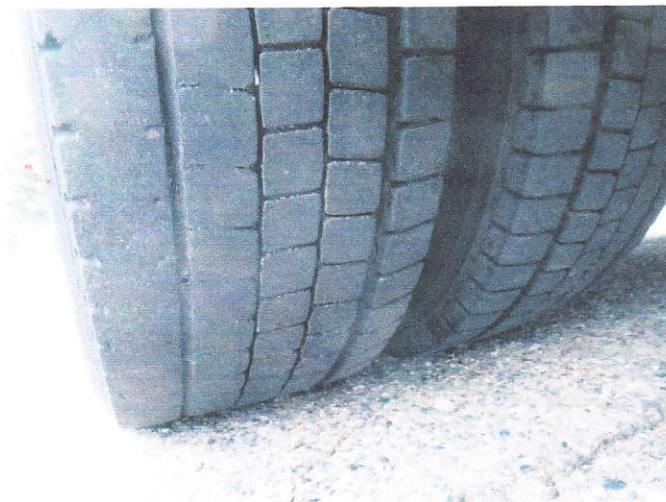
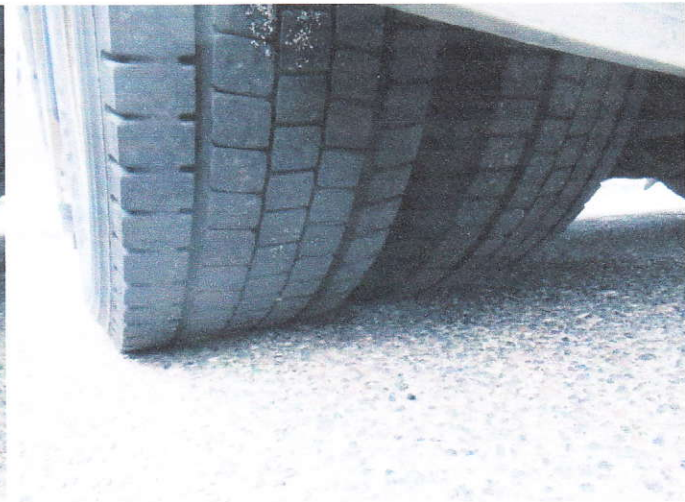
Opony koła tylnego lewego

Opony koła tylnego prawego
